**Program prac konserwatorskich dla ołtarza głównego będącego
częścią wyposażenia kościoła p. w. św. Marcina w Sicinach**

Opracował: mgr Marcin Ciba
mgr Izabela Wójcik

Wrzesień 2015

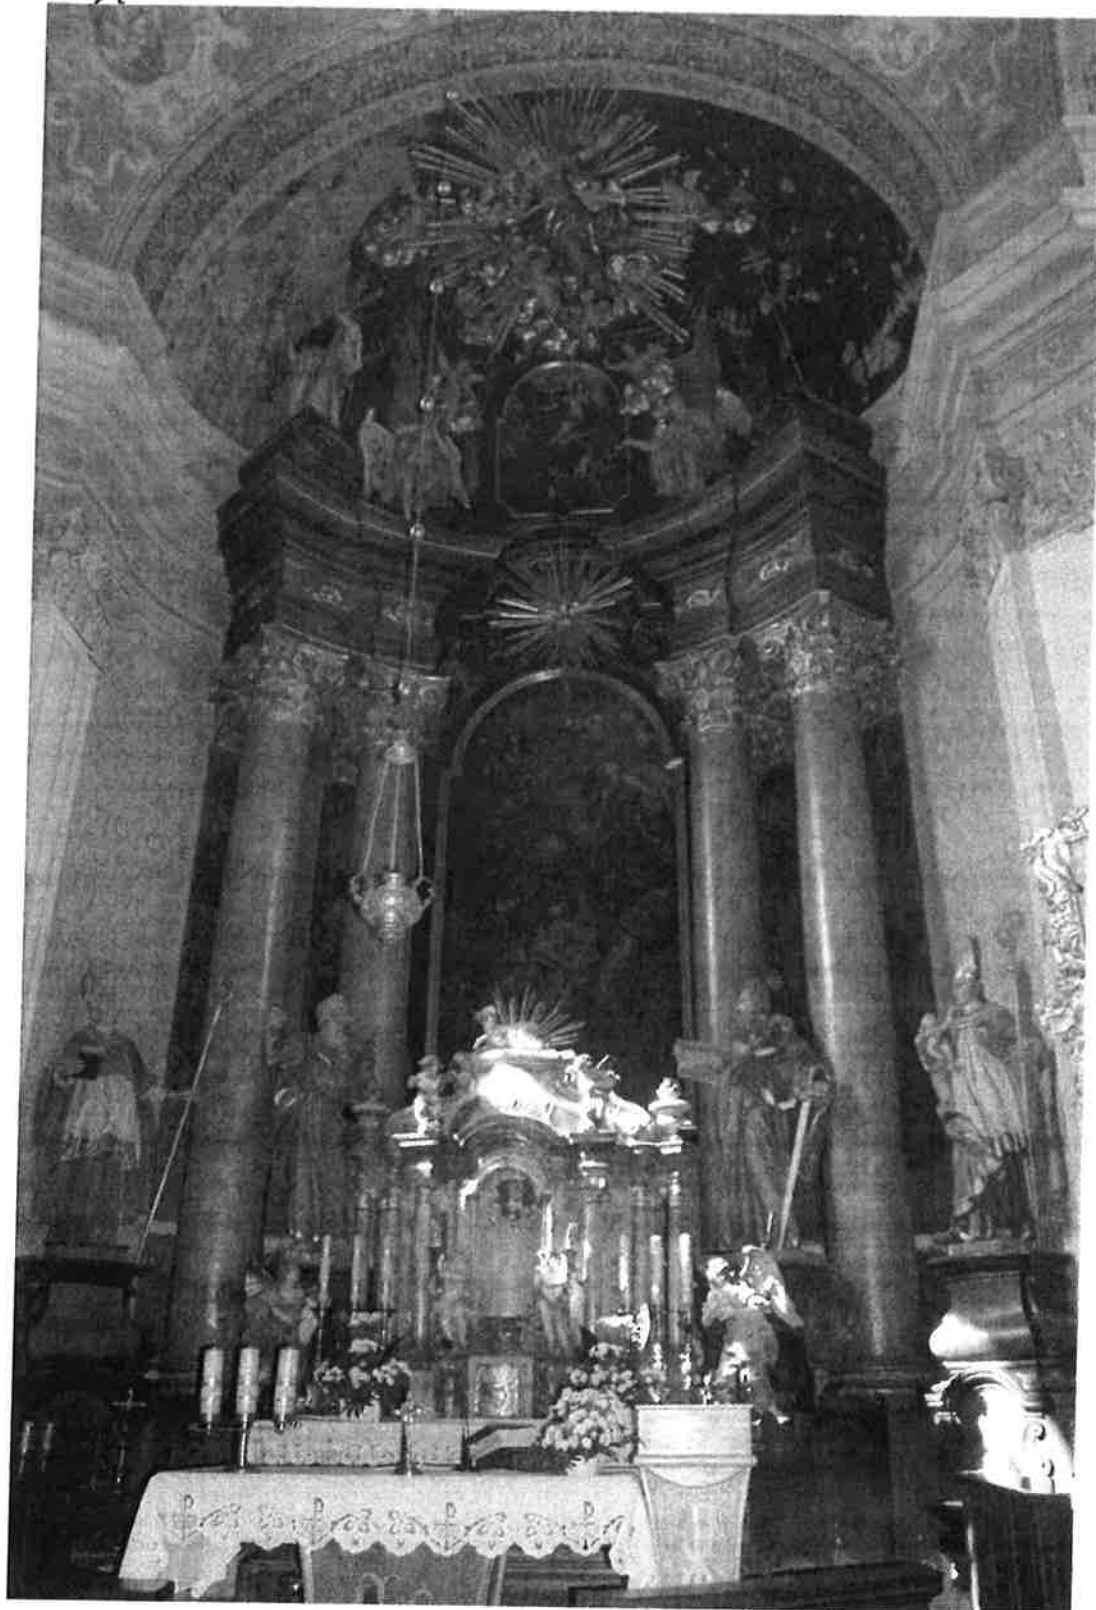
Fot 1 Sicyny. Oltarz główny. Widok ogólny. Stan przed konserwacją.

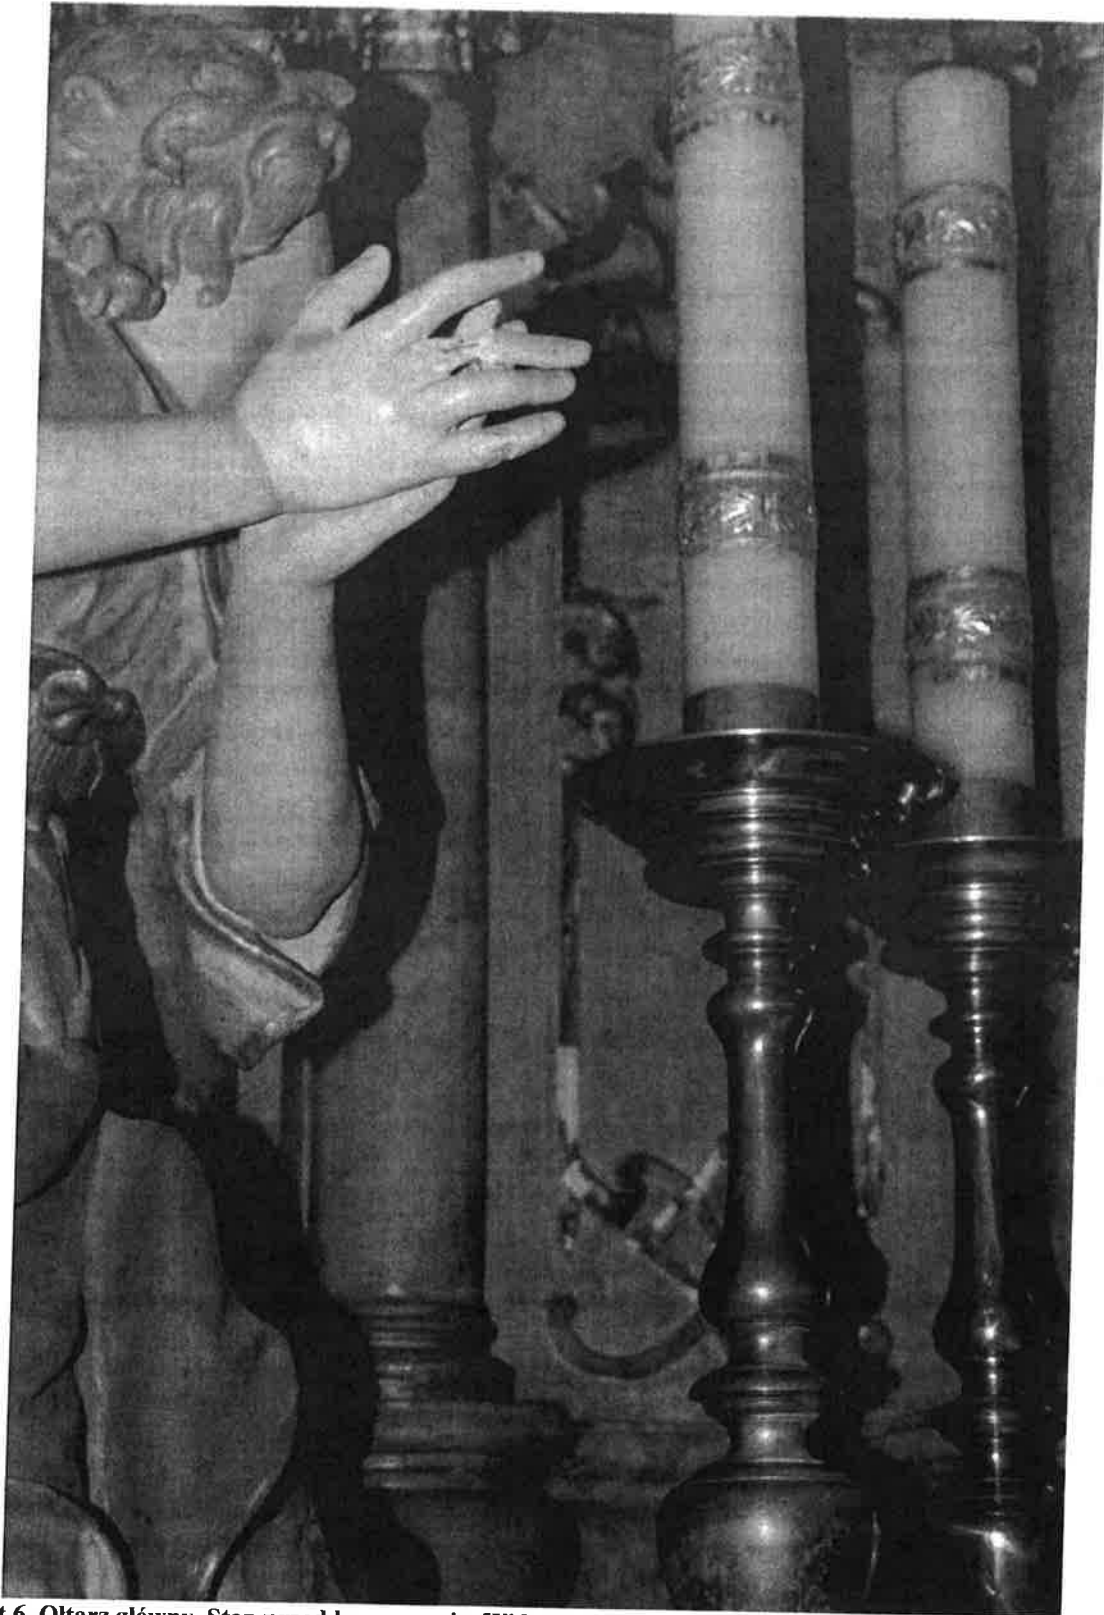
Fot 6. Ołtarz główny. Stan przed konserwacją. Widoczne ubytki formy-części palców, ubytki złożonych ornamentów, przemalowania powierzchni.
